# **INSTITUTO TECNOLÓGICO SUPERIOR DE GUASAVE**

## **INFORME TRIMESTRAL**

**COMISIÓN DE SEGURIDAD E HIGIENE Y  
MEDIO AMBIENTE  
ENERO-MARZO 2025**

Asunto: Informe del 1er. Recorrido de Verificación 2025

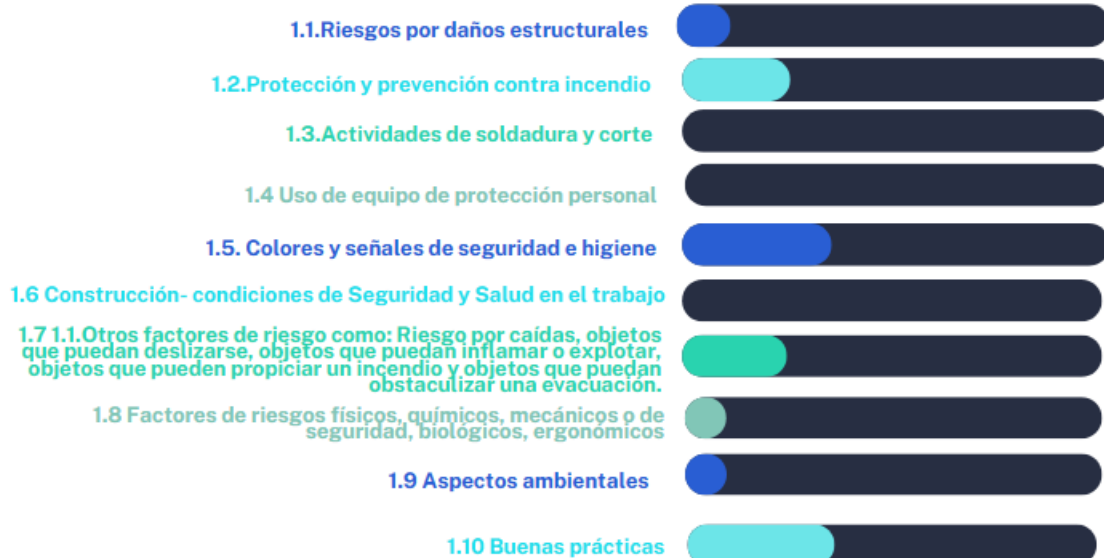
Como se puede apreciar en la siguiente gráfica, se podrá ver los criterios con más frecuencias.

Los criterios de Aspectos ambientales, Otros riesgos internos como y el criterio de colores y señales de seguridad; se identifica que existen falta de señalética en tuberías y recipientes con contenidos de químicos, registros abiertos, cables expuestos, entre otros, que pueden provocar un riesgo inminente.
